Das Motorgehäuse der BMW R75

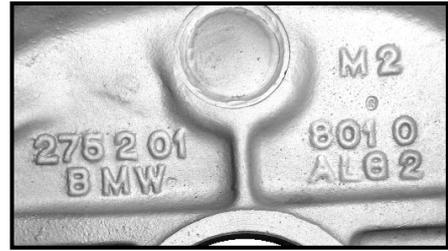
Bild rechts:

Die im hinteren Teil des Motorgehäuses eingegossene Nummer 275 2 01 801 0 ist nicht mit der Ersatzteilnummer identisch, die im Ersatzteihandbuch vermerkt ist.

Es handelt sich bei dieser Nummer um die Ersatzteilnummer des Gusskörpers.

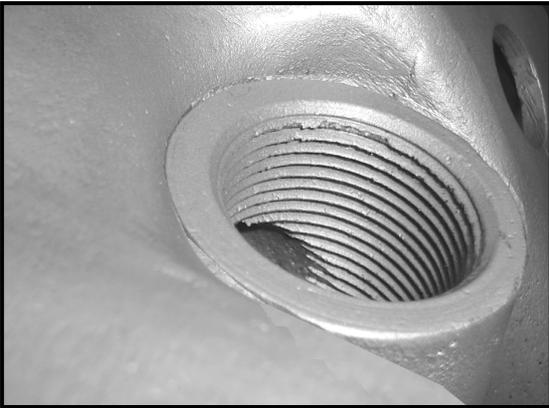
1. Ausführung

Bild unten links: Zuerst war die Auflagefläche für den Peilstab auf einer Höhe mit der Gehäuseseite. Dadurch konnte beim Ausdrehen leicht Schmutz in den Motor gelangen.

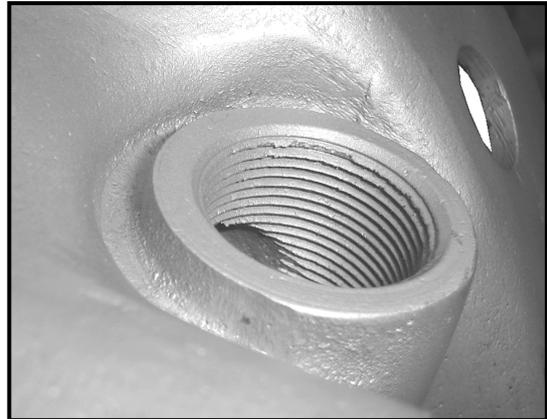
2. Ausführung

Bild unten rechts: Die Auflagefläche wurde höher gesetzt und der Schmutz konnte dadurch nicht mehr so leicht in die geöffnete Öleinfüllöffnung gelangen.

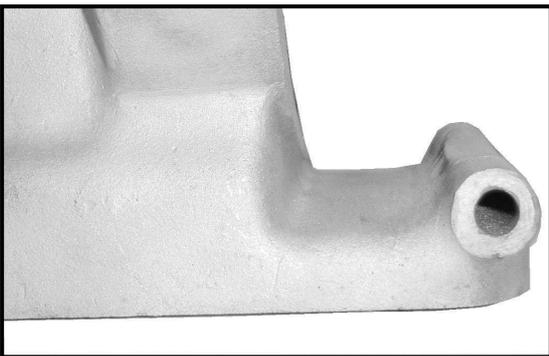
Bild unten: 1. Ausführung ohne Ölablauf.

An der linken Motorseite endet der Ölablaufkanal, der von der Kupplungsglocke bis nach außen führt. Dieser Kanal hat den Zweck, ausgetretenes Öl abfließen zu lassen, bevor es in die Kupplung gelangen kann. Eine Art Stahlwolle ist in das Endstück des Kanals gedrückt und mit einem Splint vor dem Herausfallen gesichert. Der Splint kann sowohl waagrecht wie auch senkrecht eingebracht sein.

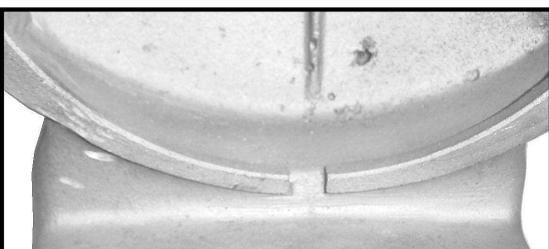
Bild unten: Öl läuft durch Aussparung ab.

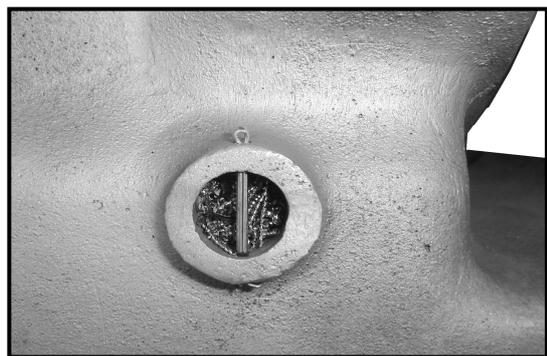
Bild unten: 2. Ausführung, Ölablauf aussen.

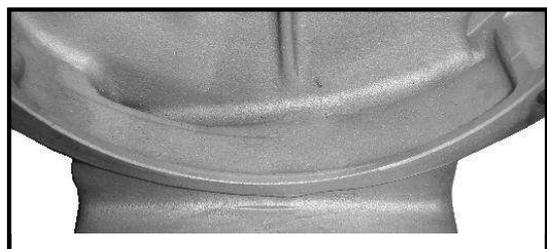
Bild unten: Öl läuft in den Ölablauf.
